Titel	Richtlijn beoordeling schade aan terreinverharding in relatie tot bodembeweging door gaswinning
Auteur	Ir. J. H. van Dalen
Documenttype	Richtlijn
Datum en Versie	14-02-2022

Richtlijn beoordeling schade aan terreinverharding in relatie tot bodembeweging door gaswinning

versie 14 februari 2022

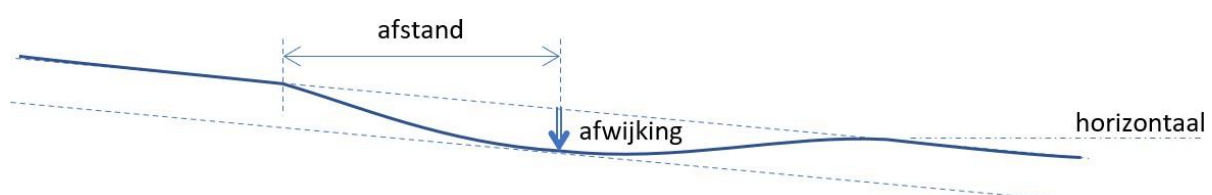
Figuur 1: Meetwijze afwijking bij onder afschot aangelegde weg

Hulpmiddelen om afwijkingen vast te stellen zijn een rechte lat en een waterpas. Bij de beoordeling dient te worden bedacht dat verharding vanwege afwatering vrijwel altijd met afschot wordt aangelegd (circa 1,5 tot 4 cm per meter), dus een dergelijk afschot is geen schade. De afwijking als gevolg van zetting dient te worden bepaald conform figuur 1. Als over een afstand van 1 m een afwijking wordt vastgesteld van 20 mm of meer, is sprake van schade.

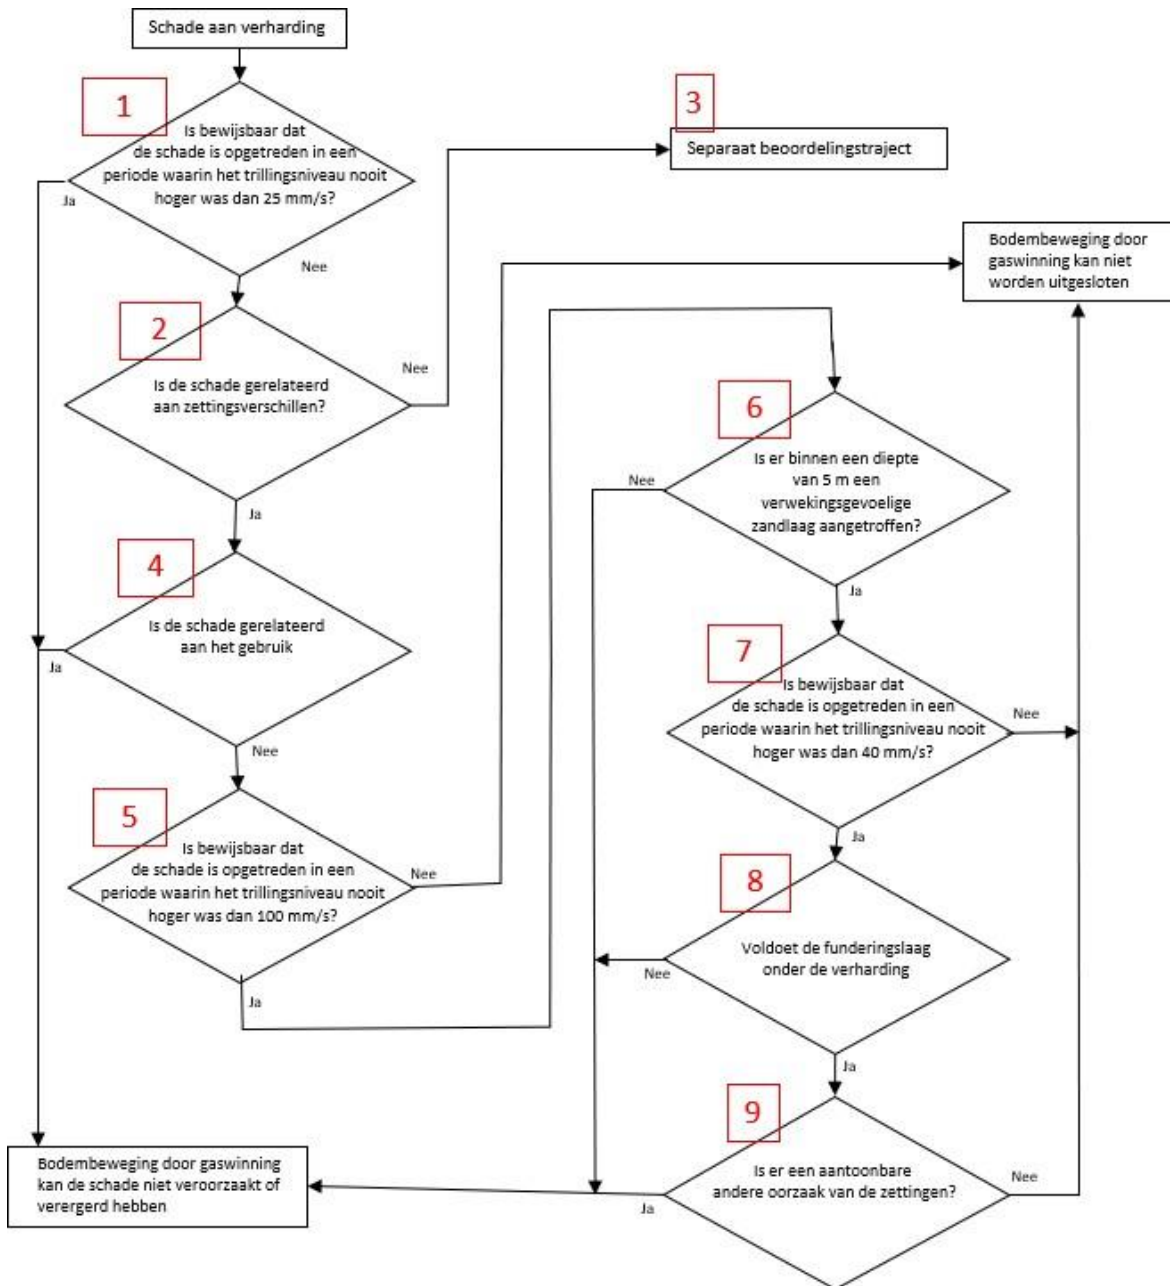
Figuur 1: Stroomschema

In de bijlage is een stappenplan voor de beoordeling van de schade opgenomen.
