Titel	1. Werkinstructie 'Gebouw- & Omgevingsanalyse'
Auteur	Instituut Mijnbouwschade Groningen
Documenttype	Werkinstructie
Datum en Versie	22-03-2023 V 1.0

Informatie bronnen:	Indien van toepassing opgenomen in instructie.
Bijlagen:	Indien van toepassing opgenomen in instructie.
Activiteitnaam:	Werkinstructie 'Gebouw- en Omgevingsanalyse'
Uit te voeren handelingen:	Deze werkinstructie beschrijft de analyse/beoordeling m.b.t. gebouwen omgevingskenmerken

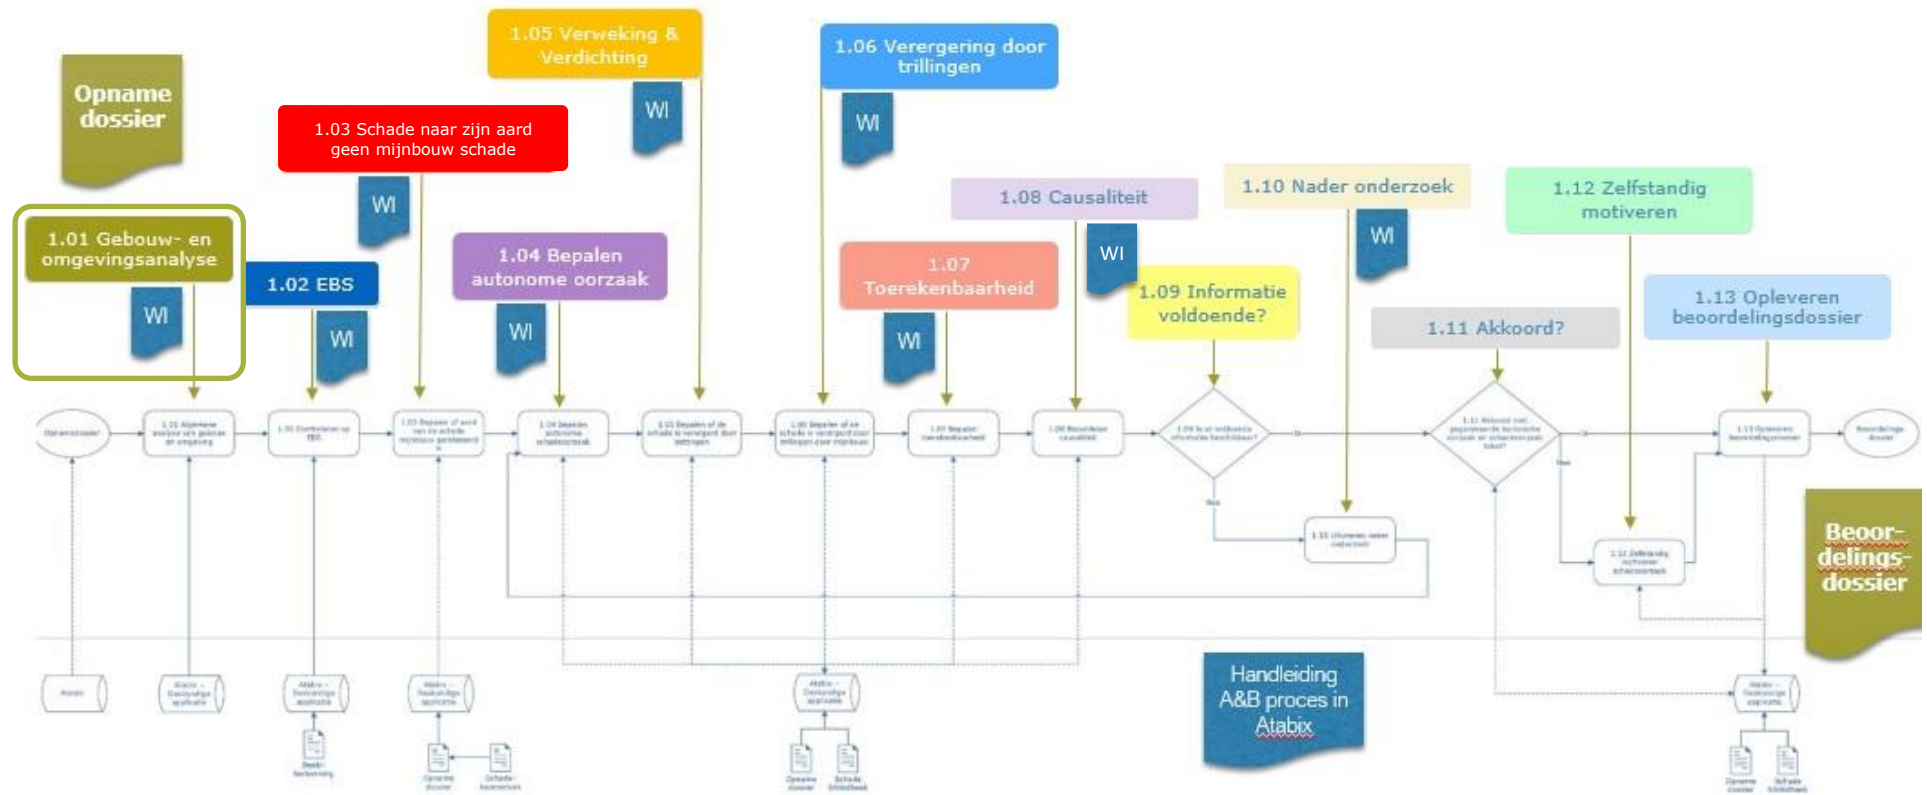
Het proces "1.01 Gebouw- en Omgevingsanalyse" is onderdeel van het proces "analyse en beoordeling". Het totale proces is in de onderstaande figuur gegeven. Het proces "1.01 Gebouw- en Omgevingsanalyse" is aangeduid met een groen vierkant.

Wie:	Deskundige
Input:	Oponamedossier
Wat:	De deskundige doet eerst een algemene schouw nav de Opname aan de hand van de gegevens. De deskundige bepaalt/controleert achtereenvolgens per gebouw: Bouwjaar, Trillingswaarde, Bouwkundige staat, Bijzonder Kwetsbaar Object (BKO), Zetting/Zakking.
Output:	Maximale grondsnelheid (relevant), factoren ten behoeve van bepalen grenswaarden trillingssnelheden (trillingsweerstand van gebouwonderdelen), vaststellen van het bewijsvermoeden.
Werkinstructie: (optioneel)	Werkinstructie 1 Gebouw en Omgevingsanalyse 1.01
Wanneer:	Na opleveren Oponamedossier.
Vrije tekst/opm.:

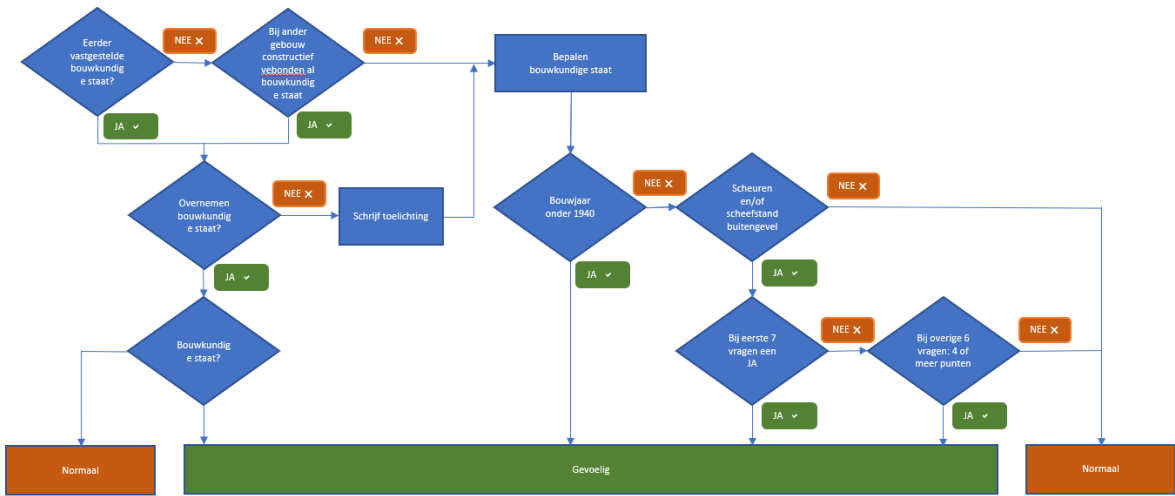
Bepalen bouwkundige staat van een gebouw

Indien de bouwkundige staat nog niet is vastgesteld wordt de staat beoordeeld a.d.h.v. de schouw (zie opname) van buiten af van zowel het gebouw als constructief verbonden naburige gebouwen. Indien er geen scheefstand is en er geen scheuren waarneembaar zijn, is de staat "normaal". Dit geldt niet als de gevel van het op te nemen gebouw (geldt niet voor naburig gebouw.) voorzien is van een afwerking waardoor eventuele scheuren niet waargenomen kunnen worden. Het meenemen van naburige constructief verbonden gebouw is een aanpassing van het Instituut op de procedure van de SBR.

Daarnaast is de procedure grafisch weergegeven in onderstaand schema.

Indien de bouwkundige staat "gevoelig" nog niet is vastgesteld, wordt de deskundige gevraagd of het gebouw en constructief verbonden gebouwen van buitenaf geschouwd visueel niet scheef staan en geen scheuren zichtbaar zijn. Is dit het geval dan is de bouwkundige staat "normaal". Is dit niet het geval dan volgen eerst 7 vragen. Indien één van deze vragen met "ja" wordt beantwoord is de staat "gevoelig".
